ОТЧЕТ

ПО ОЦЕНКЕ ТЕХНИЧЕСКОГО СОСТОЯНИЯ АВТОМОБИЛЬНЫХ ДОРОГ ОБЩЕГО ПОЛЬЗОВАНИЯ МЕСТНОГО ЗНАЧЕНИЯ

ПОСЕЛКА УСТЬ-ЛУГА:
квартал КРАКОЛЬЕ, квартал ЛЕНРЫБА

МУНИЦИПАЛЬНОГО ОБРАЗОВАНИЯ
«УСТЬ-ЛУЖСКОЕ СЕЛЬСКОЕ ПОСЕЛЕНИЕ» КИНГИСЕППСКОГО
МУНИЦИПАЛЬНОГО РАЙОНА ЛЕНИНГРАДСКОЙ ОБЛАСТИ

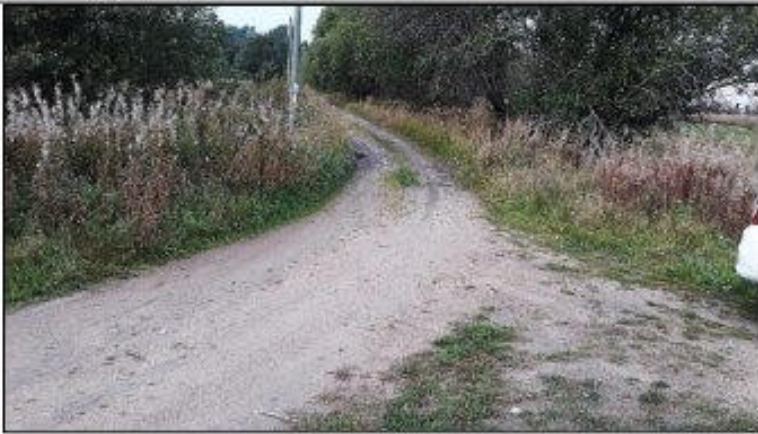
| № п/п | Результат полевых работ | Характеристика дефектов |
|---|---|--|
| 1. | | <p>Начало участка. Пластические деформации (колеиность).</p> |

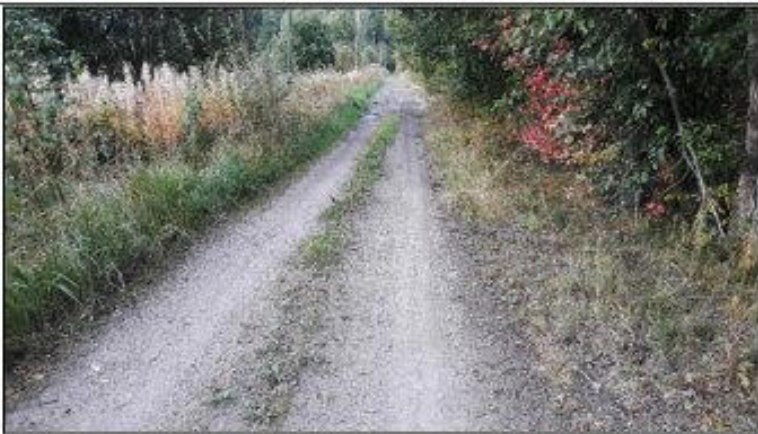
| № п/п | Результат полевых работ | Характеристика дефектов |
|---|---|--|
| 2. | | <p>Пластические деформации (колеиность). Отсутствие обочин.</p> |

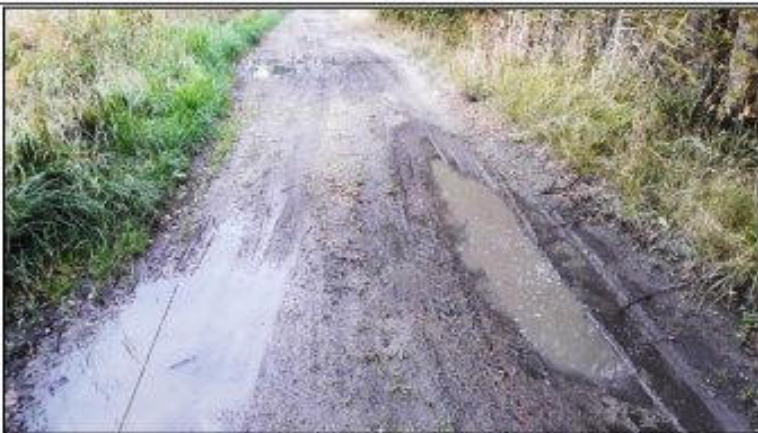
| № п/п | Результат полевых работ | Характеристика дефектов |
|---|---|--|
| 3. | | <p>Пластические деформации (колеиность). Отсутствие обочин.</p> |

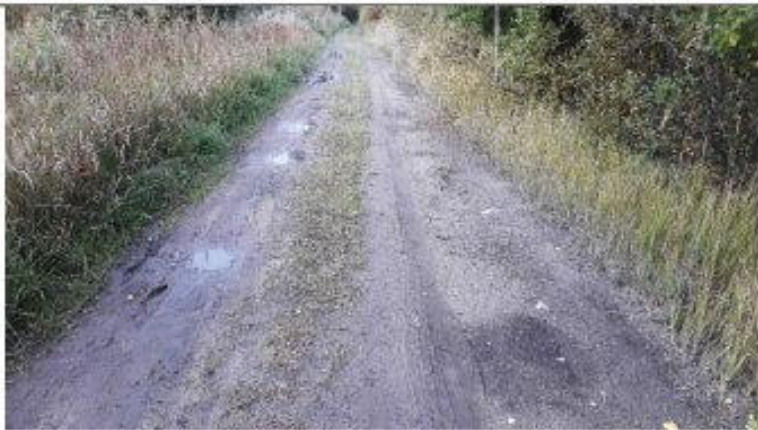
| № п/п | Результат полевых работ | Характеристика дефектов |
|---|---|--|
| 4. | | <p>Пластические деформации профиля. Отсутствие обочин.</p> |
